**Annexe A : Recommandations : Entretien de cours d'eau**

Ci-après l'exemple de la **Ravine de Saint Nicolas**.

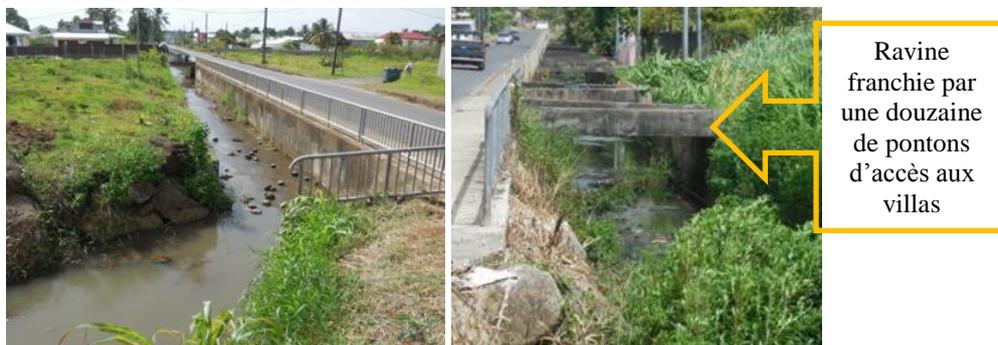
Le cours d'eau, en partie endigué, est ainsi rendu étroit et rectiligne. L'écoulement y est lent mais continu. La faible hauteur de la digue ainsi que la présence d'un virage anguleux sont des facteurs, en cas de crue, d'accroissement du débit avec des risques de débordements sur la route.

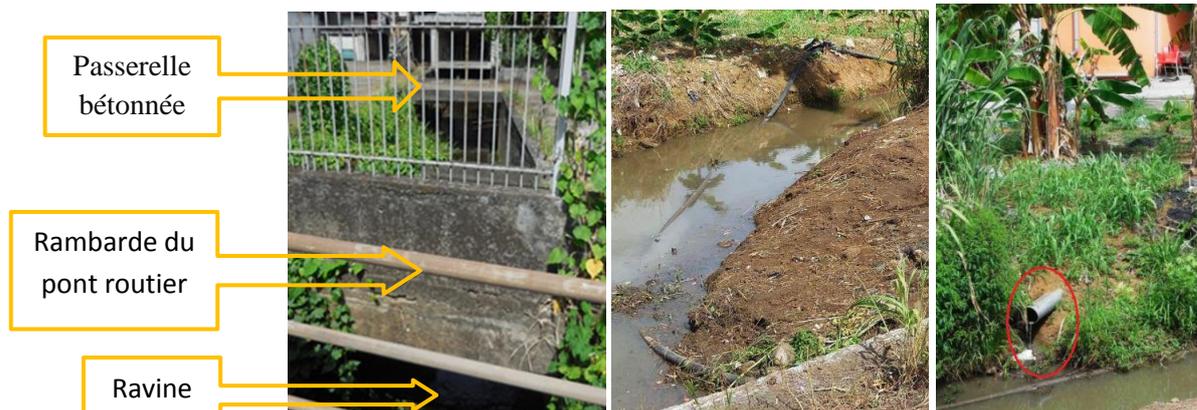
Sur ce tronçon, le cours d'eau est surplombé par une distillerie. L'artificialisation est effective par la minéralisation, l'endiguement et le dallage du cours d'eau. Il y a une dizaine d'années, cette structure a mis en place un dispositif d'aération et décantation permettant de rejeter à l'aide d'un tuyau ses eaux prétraitées plus en aval de la ravine. Le cours d'eau recueille également des rejets domestiques.

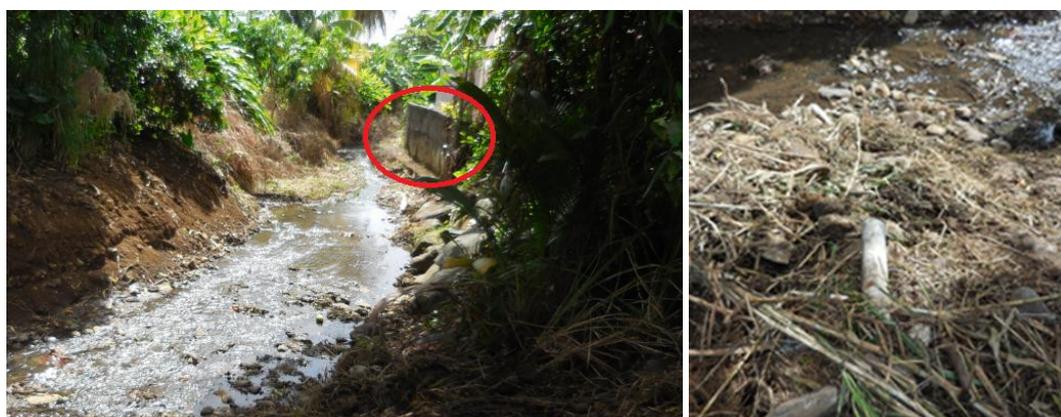
Le déblaiement des berges met en évidence un muret entre la ravine et une habitation témoignant de la hauteur d'eau pouvant être atteinte. Les produits hétérogènes (bois, métaux, plastiques, ...) issus de ce curage et laissés sur place peuvent être ré-emportés et générer des **embâcles**. Ces atterrissements en quantité raisonnable, offre une diversité d'habitats pour la faune aquatique.

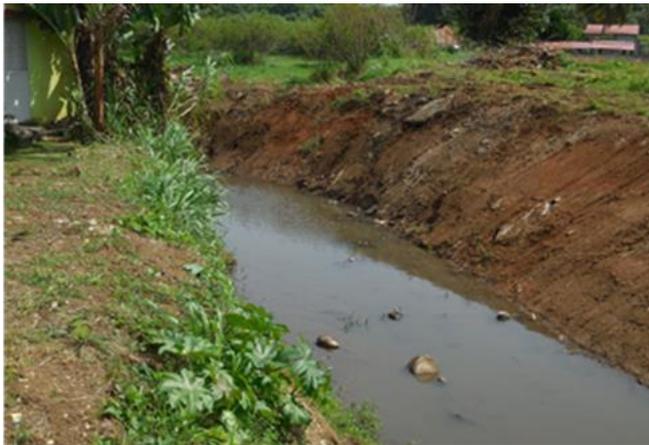
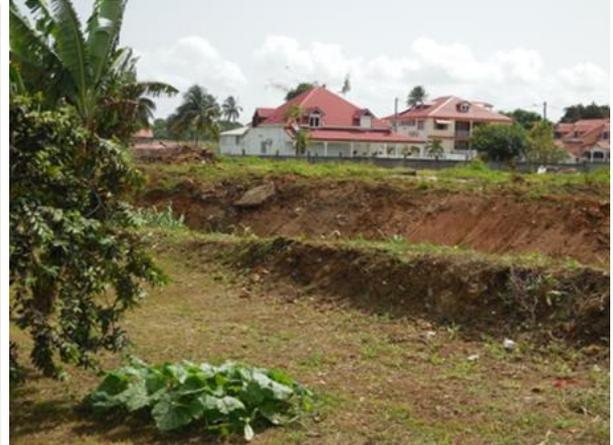
### Reprofilage des berges effondrées du canal :

Le curage reprofile les berges en leur offrant une pente d'environ 45°. Les bourrelets de terre édifiés permettent d'augmenter la hauteur du lit du cours d'eau afin de mieux contenir les éventuels débordements de la rivière et ainsi de rendre la zone moins vulnérable aux inondations. L'eau lenticule est momentanément rendue turbide par les travaux mécaniques.

**Attention : Les interventions d'entretien ne doivent pas élargir ni approfondir** le cours d'eau. Il n'y a pas de procédure au titre de la loi sur l'eau et les milieux aquatiques dans le cas d'un **entretien** courant d'un cours d'eau.

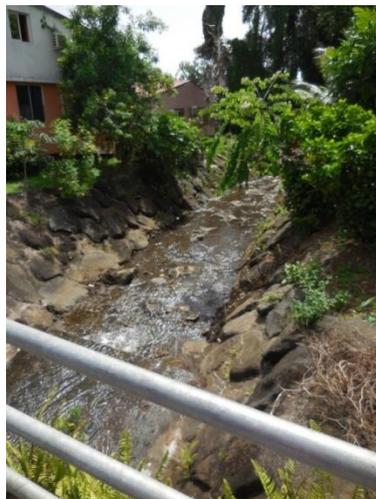
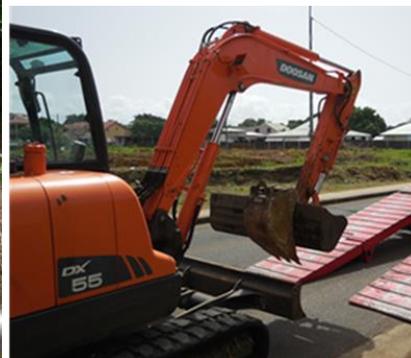
L'enrochement artificiel des berges les maintient. Cependant il modifie la **continuité écologique** : absence de végétation, homogénéisation de la morphologie, rigidité des berges, rectilinéarité du cours d'eau sont des facteurs d'augmentation du débit de crue, pouvant entraîner des emballements en aval. Des solutions fondées sur le **génie écologique sont à envisager**.

Les travaux ont été effectués à l'aide d'un chenillard. Il combine puissance et petite taille (L : 6m - l : 2m), et accède aisément au cours d'eau. Le godet de curage doit conserver au maximum les berges. Le godet trapèze à grand volume est à éviter.
